Kanton Graubünden
Gemeinde Avers

Ortsbildprägende Bauten

Bestandesaufnahme

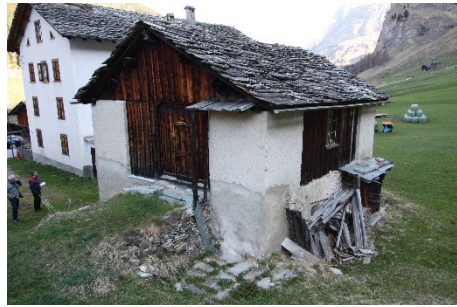
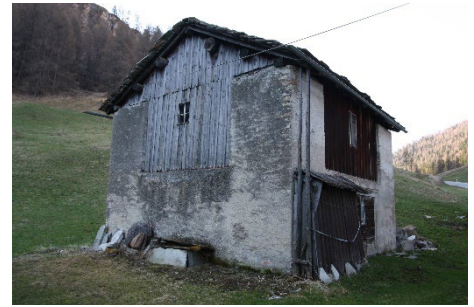
216A
L : /
G : /
S : X
E : X

Eckpfeilerstallscheune – Kleine Anbauten an Ost- und Westfassade störend. Fenster an Ost-, Nord- und Westfassade nachträglich eingebaut.

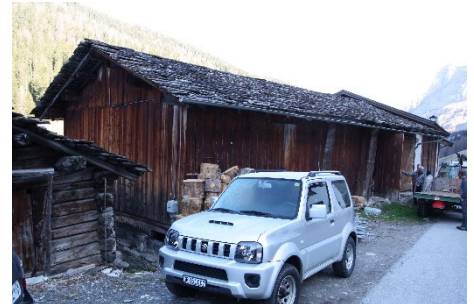
217A-A 223
L : X
G : -
S : /
E : -

Gestrickte Doppelstallscheune mit nachträglich angebrachten vertikalen Brettverschalung. Auf der Baute steht die Datierung 1951 (vermutlich Baujahr).

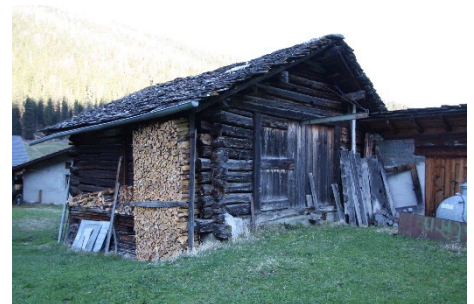
230
L : /
G : /
S : X
E : X

Gestrickte Stallscheune
Anbau an Nordfasse überdimensioniert und störend.

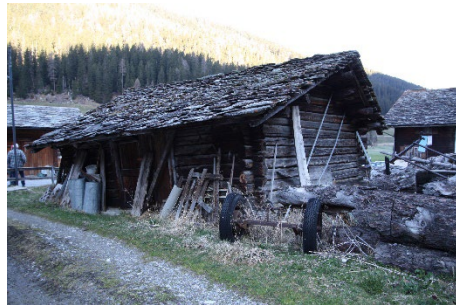
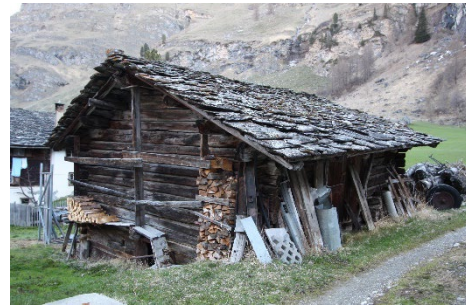
231

Gestrickte Stallscheune; Südwestliche Gebäudeecke in kritisch baulichem Zustand (Gebäudeecke kippt/sinkt). Bemerkung: Gefahrenzone 2.

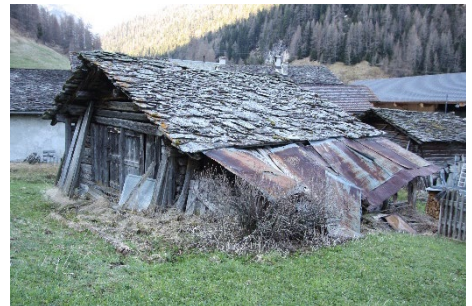
232-A

Gestrickte Stallscheune
Unterstand an Nordfasse störend. Bemerkung: Gefahrenzone 2.

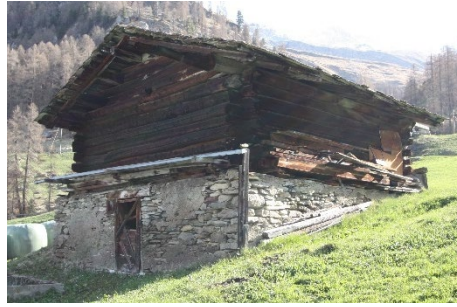
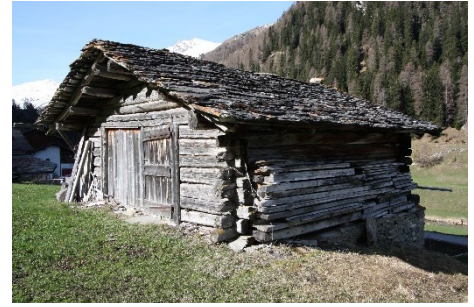
194
L : X
G : /
S : /
E : X

Gestrickte Stallscheune mit gemauertem Sockel
Ausserhalb der Hauptsiedlung von Cröt. Sockel unterhaltsbedürftig.

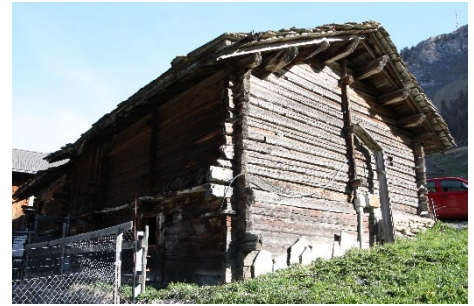
199
L : X
G : /
S : /
E : X

Gestrickte Stallscheune
Gebäudeteil mit vertikaler Brettverschalung zwischen 199 und 200 nachträglich aufgestellt.

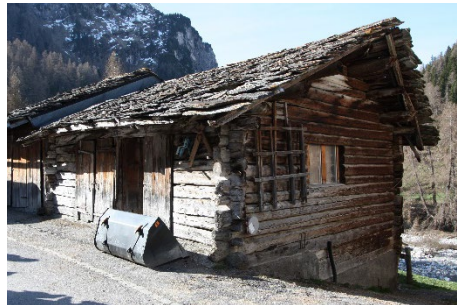
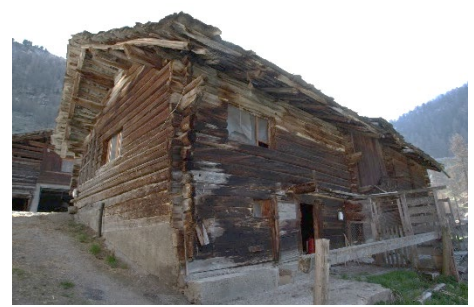
200
L : X
G : -
S : /
E : -

Gestrickte Stallscheune
Verschiedene Fensteröffnungen nachträglich ausgeschnitten.

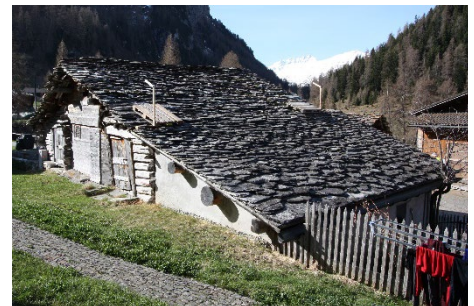
202 203-B
L : X
G : -
S : /
E : -

Gestrickte Stallscheune – Historischer Anbau im Südwesten mit gemauertem Sockel. Nachträglich eingebautes strassenseitiges Garagentor sowie Garagenanbau im Nordwesten störend.

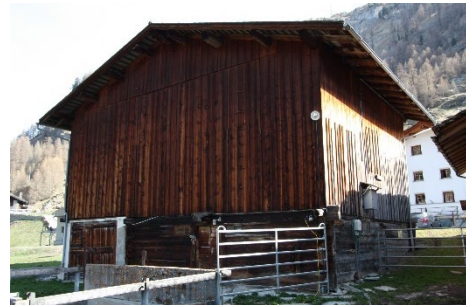
208
L : X
G : /
S : -
E : -

Stallscheune mit gemauertem Sockel
Oberbau neu aufgestellt.

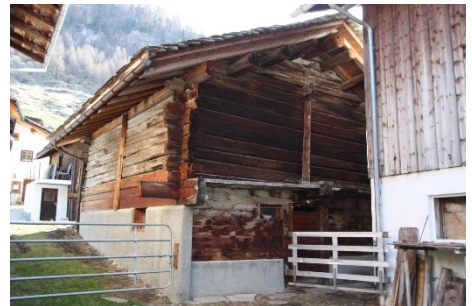
209
L : /
G : /
S : /
E : X

Gestrickte Stallscheune - Strassenseitige Treppe und Sockel (teilweise) neu in Beton erstellt. Dach inkl. Holzkonstruktion kürzlich ersetzt.

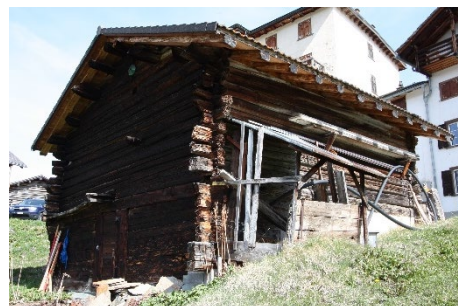
108
L : /
G : /
S : /
E : X

Gestrickte Stallscheune
Anbau/Vordach an südöstlicher Fassade störend. Neue Dachkonstruktion und Eindeckung.

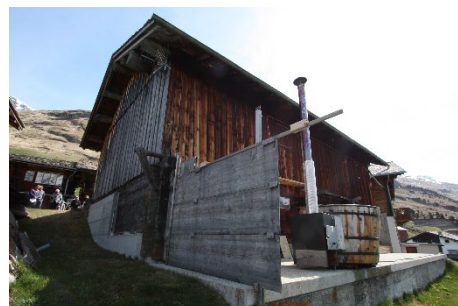
112-B
L : /
G : /
S : /
E : X

Gestrickte Stallscheune - Oberbau mit vertikaler Holzverschalung nachträglich verkleidet. Teilweise Betonunterfangung. Betonierter Vorplatz talseitig (mit Hot Pot).

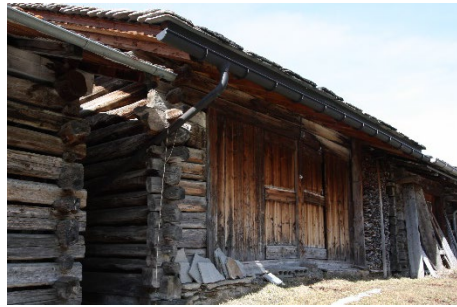
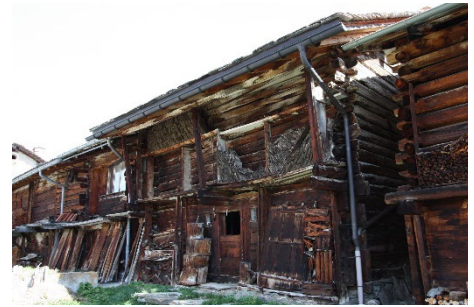
115
L : X
G : X
S : X
E : X

Gestrickte Stallscheune - Bestandteil einer Reihe (114, 115, 116 und 117) sehr gut erhaltenen und prominent gelegenen Ökonomiebauten an der Hauptstrasse.

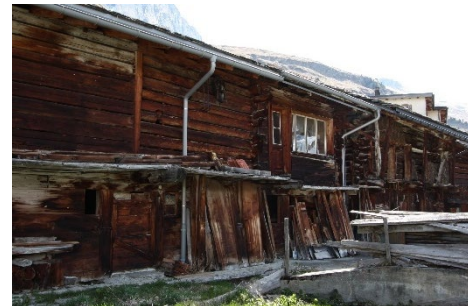
116
L : X
G : X
S : X
E : X

Gestrickte Stallscheune - Bestandteil einer Reihe (114, 115, 116 und 117) sehr gut erhaltenen und prominent gelegenen Ökonomiebauten an der Hauptstrasse.

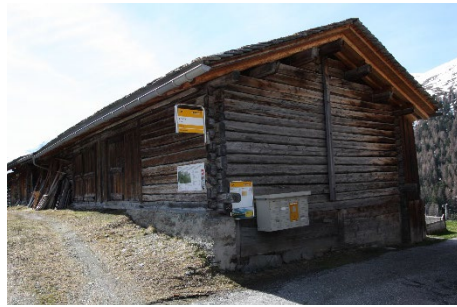
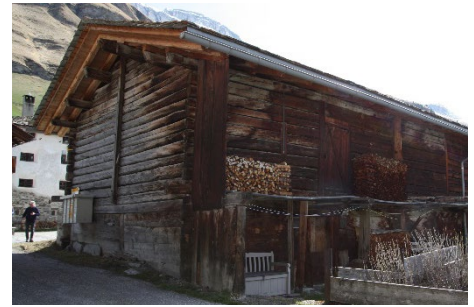
117
L : X
G : X
S : X
E : X

Gestrickte Stallscheune – Bestandteil (nordwestlicher Kopfbau) einer Reihe (114, 115, 116 und 117) sehr gut erhaltenen und prominent gelegenen Ökonomiebauten an der Hauptstrasse.

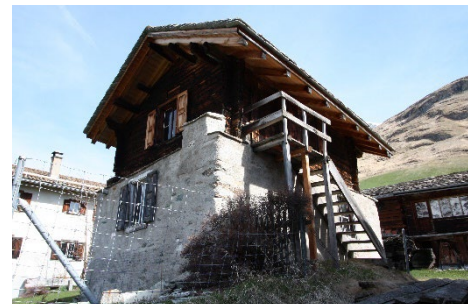
118
L : /
G : /
S : /
E : X

Gestricke Stallscheune mit gemauertem Sockel - Ehemaliges «Wäschhüttli». Sockel «rasapietra» verputzt. Verschiedene Festeröffnungen. Holztreppe an der Südostfassade.

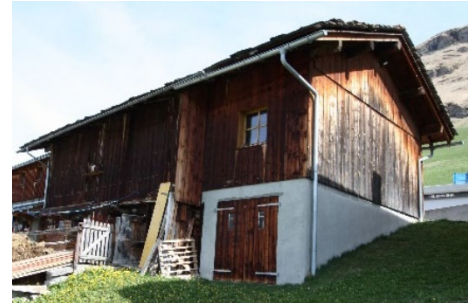
121-A

Gestrickte Stallscheune - Oberbau mit vertikaler Holzverschalung. Anbauten an Nordwest- und an Südostfassade nicht ortsbildprägend (neueres Baujahr).

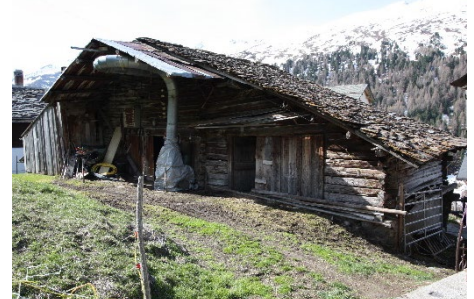
127-B

Gestrickte Stallscheune
An 128 angebaut. Vordach bergseitig störend.

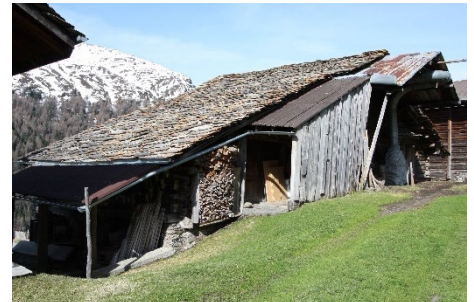
128

Gestrickte Stallscheune mit teilweise gemauertem Sockel - An 127-B angebaut. Fensteröffnungen im Untergeschoss nachträglich erstellt. Vordächer/Anbauten bergseitig störend.

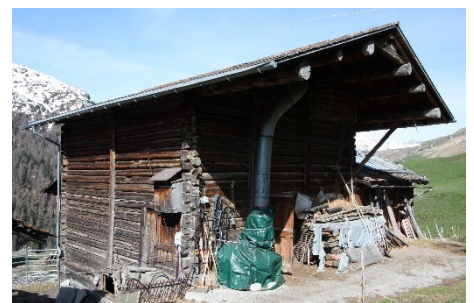
129

Gestrickte Stallscheune
An 129A angebaut. Sehr stark verändert (Erhöhung, Vordach und Laube).

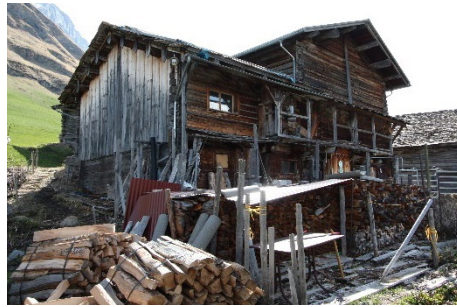
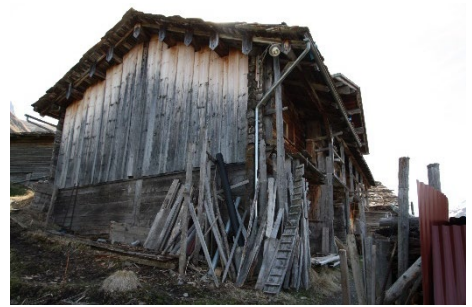
129A

Gestrickte Stallscheune
An 129 angebaut. Stark verändert (Verschalung, Fensteröffnung und Laube).

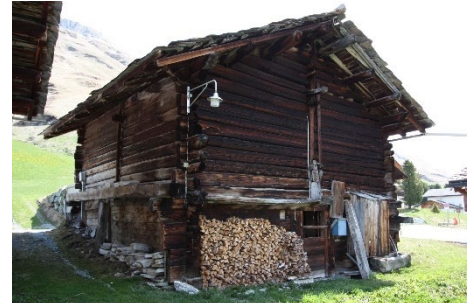
88
L : X
G : /
S : /
E : X

Gestrickte Stallscheune
Teilweise gemauerte Unterfangung. Mauer strassenseitig. Dach sanierungsbedürftig.

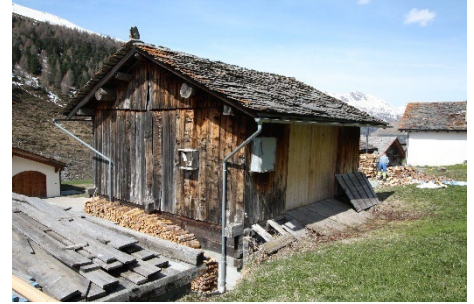
88A
L : X
G : /
S : -
E : -

Gestrickte Stallscheune
Ausserhalb der Bauzone. Stark verändert (Betonsockel, grosse Öffnung im UG und Tor bergseitig).

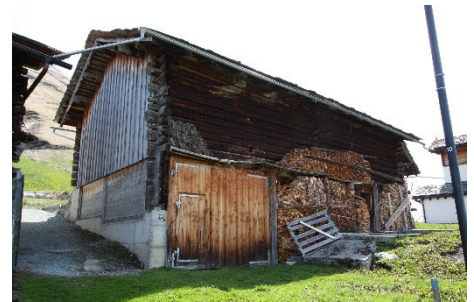
89A
L : X
G : /
S : -
E : -

Gestrickte Stallscheune - An 89 angebaut. Oberbau mit vertikaler Holzverschalung. Teilweise Betonunterfangung. Rampe strassenseitig. Garagentore im Unter- und Erdgeschoss störend.

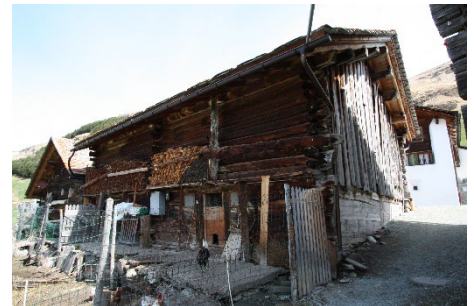
91A
L : X
G : X
S : /
E : X

Gestrickte Stallscheune
An 91 angebaut. Betonsockel strassenseitig. Vertikale Holzverschalung bei Oberbau an Südostfassade.

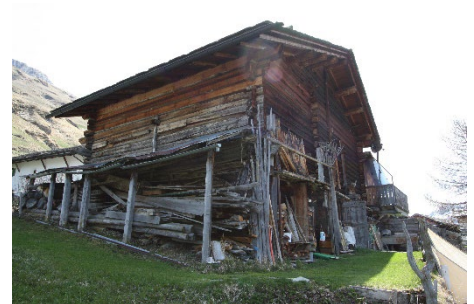
95
L : X
G : /
S : /
E : X

Gestrickte Stallscheune
Anbau an Südostfassade (mit Wohnung/Atelier) und Vordach/Unterstand an Nordwestfassade störend.

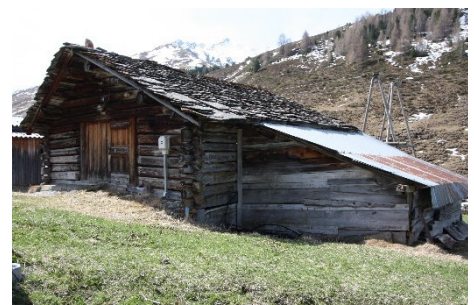
100
L : /
G : X
S : /
E : X

Gestrickte Stallscheune - Anbau (98A-B) an Nordwestfassade sehr störend. Datierung auf Gebäude 1923. Stromleitung südwestlich des Gebäudes.

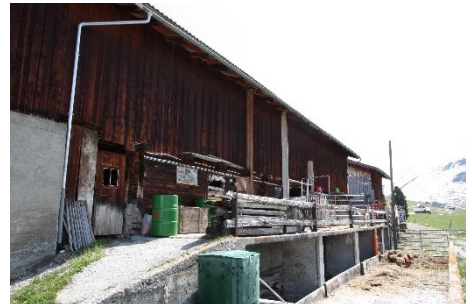
80A-A
L : X
G : /
S : /
E : X

Gestrickte Stallscheune - Oberbau mit vertikaler Holzverschalung. Rampe und Podest aus Beton talseitig. Bestandteil einer Reihe (74, 80(WH), 80A, 80A-A und 84) charakteristischen Bauten.

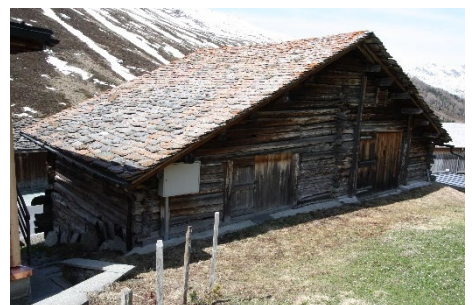
82 82B
L : X
G : X
S : /
E : X

Gestrickte Doppelstallscheune
Garagentor an Nordwestfassade störend. Teilweise Betonunterfangung.

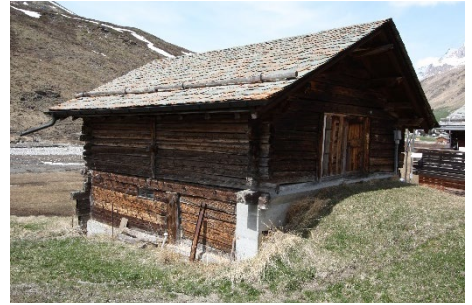
46

Gestrickte Stallscheune
Teilweise Unterfangung aus Beton. Talfassade verstärkt.

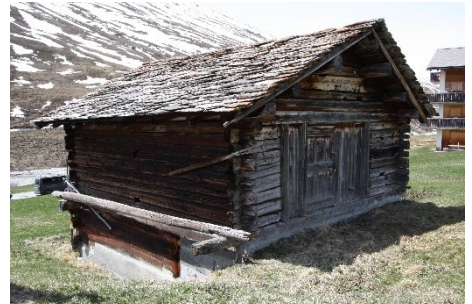
56

Gestrickte Stallscheune
Teilweise Unterfangung aus Beton.

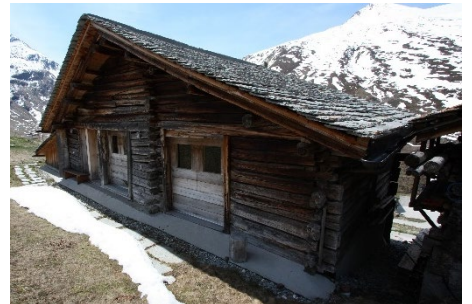
57D

Gestrickte Stallscheune
Passend renoviert (keine Wohnnutzung). Seitlicher Anbau mit gemauertem Sockel atypisch.

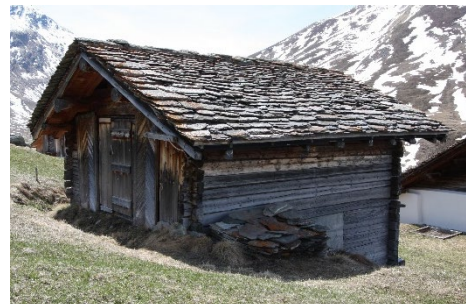
60-A

Gestrickte Stallscheune
Teilweise Unterfangung aus Beton.

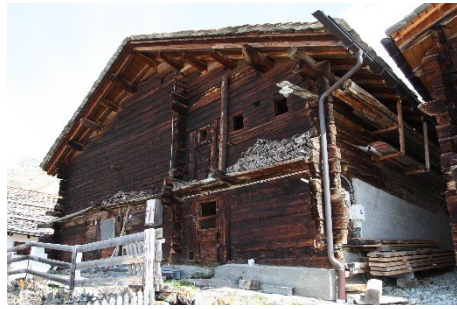
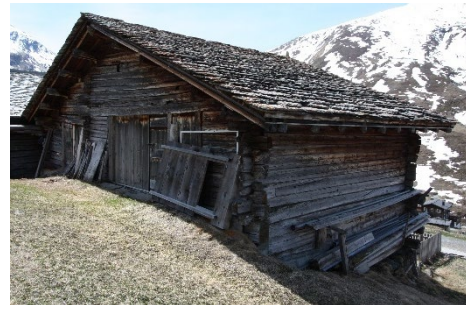
62-C

Gestricke Stallscheune
Teilweise Unterfangung aus Beton.

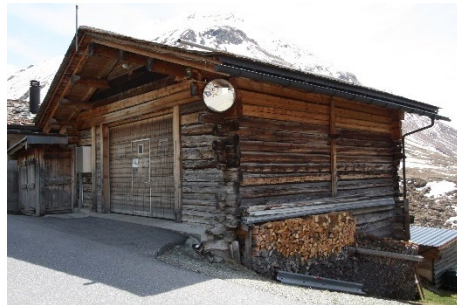
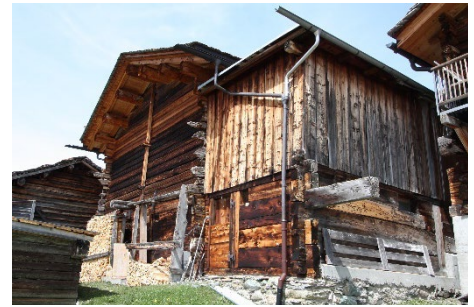
32
L : X
G : -
S : -
E : -

Gestrickte Stallscheune
Rund 60 cm erhöht. Einbau Garagentor strassenseitig. Anbau an Südostfassade störend.

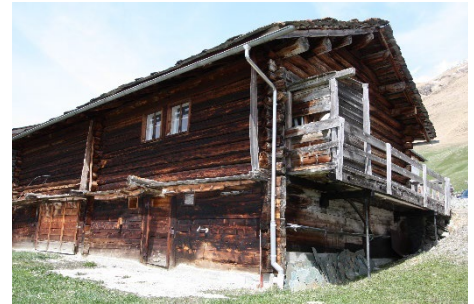
33
L : X
G : /
S : /
E : X

Gestrickte Stallscheune – Laube an Südostfassade. Bestandteil einer Reihe (31, 32, 33, 34, 35, 36 und 37) charakteristischen Bauten. Elektroverteiler an Strassenfassade störend.

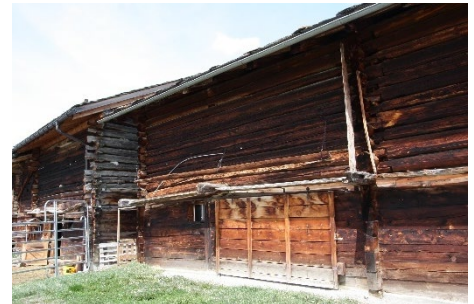
34
L : X
G : /
S : /
E : X

Gestrickte Stallscheune – An 33 angebaut. Gestaltung strassenseitiges Garagentor störend. Schiebetor talseitig atypisch. Bestandteil einer Reihe (31, 32, 33, 34, 35, 36 und 37) charakteristischen Bauten.

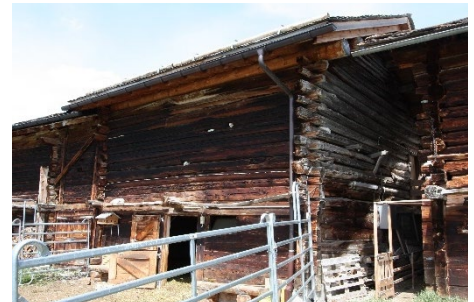
35
L : X
G : /
S : /
E : X

Gestrickte Stallscheune – An 36/37 angebaut. Teilweise Betonunterfangung. Atypische Eindeckung mit Malenco-Platten. Bestandteil einer Reihe (31, 32, 33, 34, 35, 36 und 37) charakteristischen Bauten.

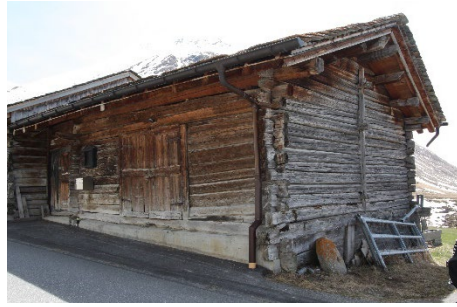
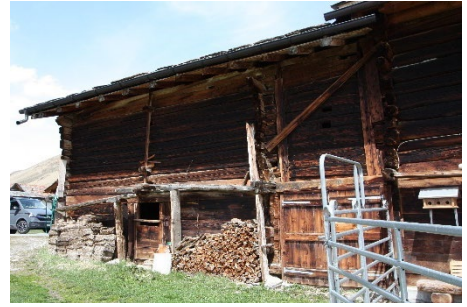
36
	37
L :	X
G :	/
S :	/
E :	X

Gestrickte Stallscheune – Teilweise Unterfangung aus Beton. Wo jetzt Gebäude 36 steht, war früher ein Durchgang. Bestandteil einer Reihe (31, 32, 33, 34, 35, 36 und 37) charakteristischen Bauten.

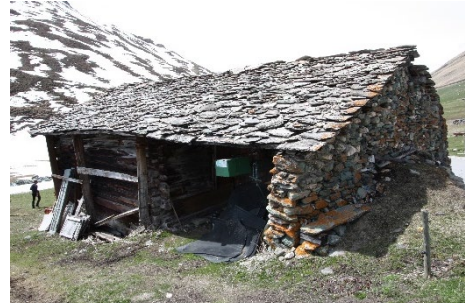
3
L : /
G : /
S : /
E : X

Gestrickte Stallscheune; Sehr kritischer baulicher Zustand. Anbau/Unterstand bergseitig einzigartig in der Gemeinde. Ursprüngliche Dachbedeckung mit Steinplatten und Strickbauweise.

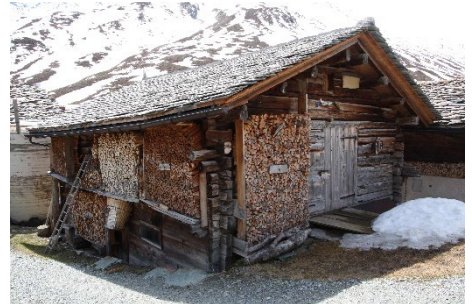
11-A
L : /
G : -
S : X
E : -

Gestrickte Stallscheune
Atypischer Vorplatz mit Betonplatten talseitig. Laube talseitig. Steinplattendach neu.

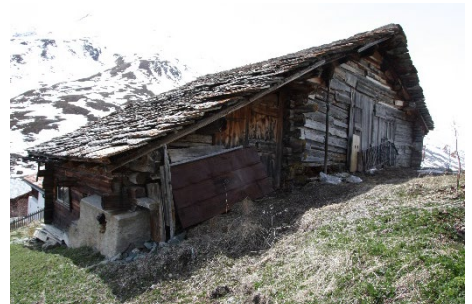
15-B
L : /
G : -
S : /
E : -

Gestrickte Stallscheune. Älterer Anbau an Ostfassade mit gemauertem Sockel. Neuzeitlicher Anbau an Westfassade störend. Bemerkung: Gefahrenzone 2.

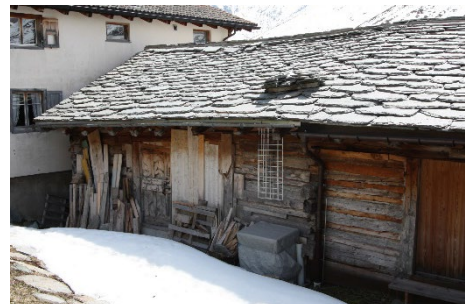
16
L : X
G : /
S : /
E : X

Gestrickte Stallscheune; An 16A (bereits zu Wohnzwecken umgenutzt) angebaut. Laube strassenseitig. Bemerkung: Gefahrenzone 2.
