Kanton Graubünden
Gemeinde Avers

Ortsbildprägende Bauten

Bestandesaufnahme

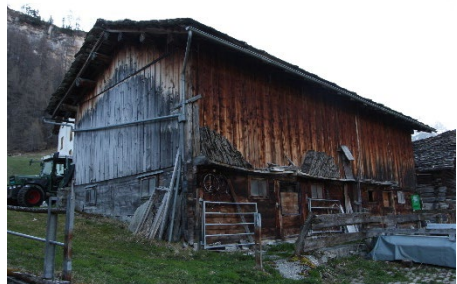
217A-A 223
L : X
G : -
S : /
E : -

Gestrickte Doppelstallscheune mit nachträglich angebrachten vertikalen Brettverschalung. Auf der Baute steht die Datierung 1951 (vermutlich Baujahr).

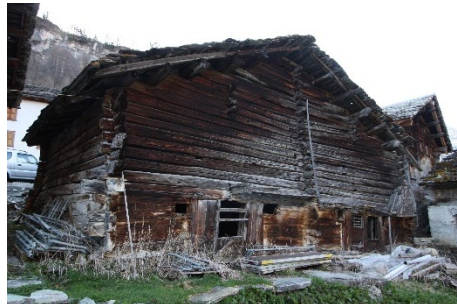
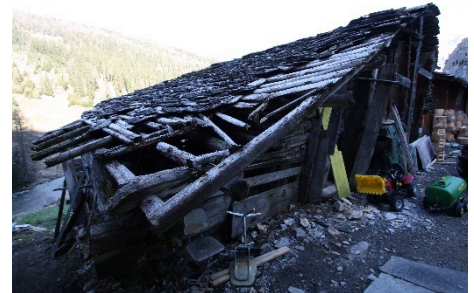
222 220-B
L : X
G : /
S : -
E : -

Gestrickte Stallscheune – Dach und Strickkonstruktion im Allgemeinen und insbesondere an Südfassade in sehr schlechtem baulichem Zustand.

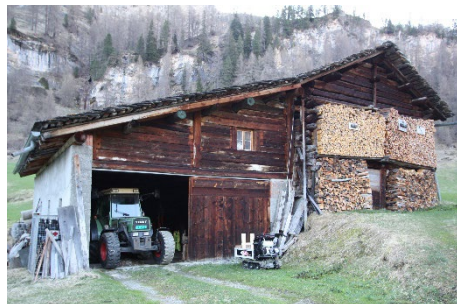
230
L : /
G : /
S : X
E : X

Gestrickte Stallscheune
Anbau an Nordfasse überdimensioniert und störend.

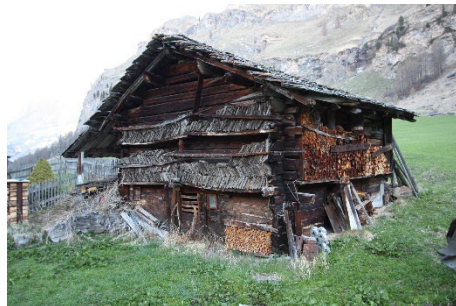
232-A

Gestrickte Stallscheune
Unterstand an Nordfasse störend. Bemerkung: Gefahrenzone 2.

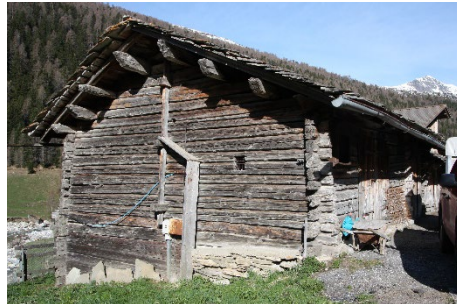
199
L : X
G : /
S : /
E : X

Gestrickte Stallscheune
Gebäudeteil mit vertikaler Brettverschalung zwischen 199 und 200 nachträglich aufgestellt.

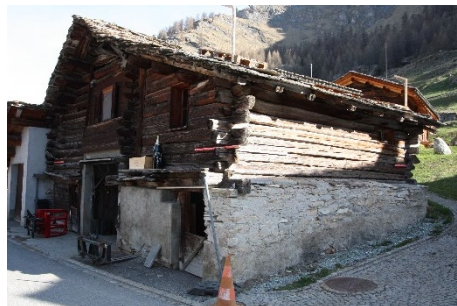
202 203-B
L : X
G : -
S : /
E : -

Gestrickte Stallscheune – Historischer Anbau im Südwesten mit gemauertem Sockel. Nachträglich eingebautes strassenseitiges Garagentor sowie Garagenanbau im Nordwesten störend.

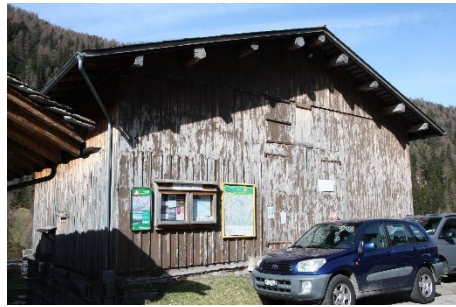
208
L : X
G : /
S : -
E : -

Stallscheune mit gemauertem Sockel
Oberbau neu aufgestellt.

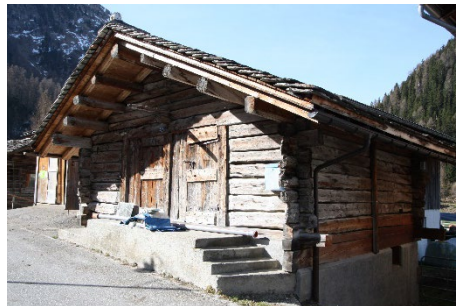
209
L : /
G : /
S : /
E : X

Gestrickte Stallscheune - Strassenseitige Treppe und Sockel (teilweise) neu in Beton erstellt. Dach inkl. Holzkonstruktion kürzlich ersetzt.

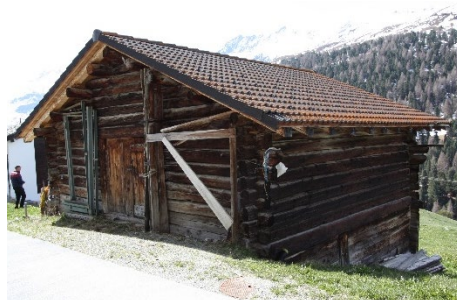
108
L : /
G : /
S : /
E : X

Gestrickte Stallscheune
Anbau/Vordach an südöstlicher Fassade störend. Neue Dachkonstruktion und Eindeckung.

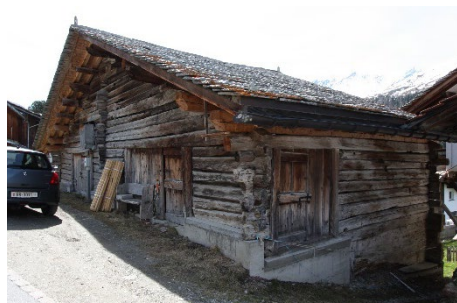
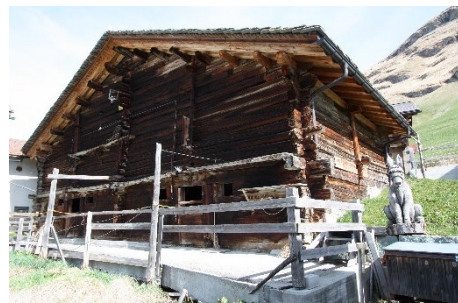
109B
L : X
G : X
S : /
E : X

Gestrickte Stallscheune
Neuer Steinplattendach. Teilweise Unterfangung aus Beton. Vorplatz talseitig betoniert.

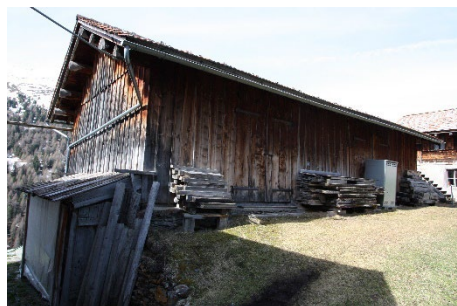
112-B
L : /
G : /
S : /
E : X

Gestrickte Stallscheune - Oberbau mit vertikaler Holzverschalung nachträglich verkleidet. Teilweise Betonunterfangung. Betonierter Vorplatz talseitig (mit Hot Pot).

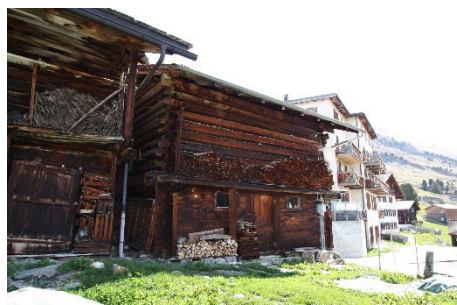
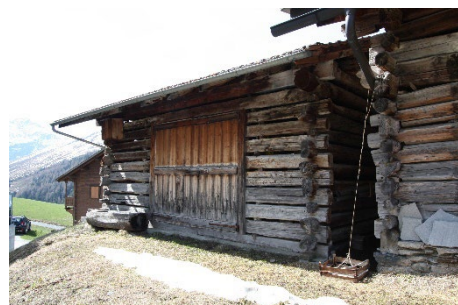
114
L : X
G : X
S : X
E : X

Gestrickte Stallscheune - Bestandteil (südöstlicher Kopfbau) einer Reihe (114, 115, 116 und 117) sehr gut erhaltenen und prominent gelegenen Ökonomiebauten an der Hauptstrasse. Ziegeldach.

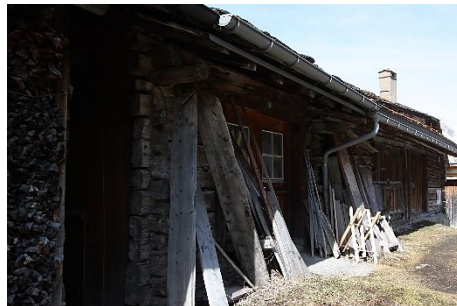
116
L : X
G : X
S : X
E : X

Gestrickte Stallscheune - Bestandteil einer Reihe (114, 115, 116 und 117) sehr gut erhaltenen und prominent gelegenen Ökonomiebauten an der Hauptstrasse.

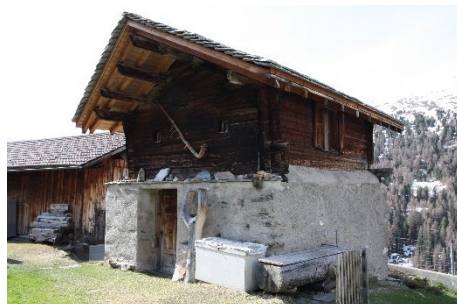
118
L : /
G : /
S : /
E : X

Gestricke Stallscheune mit gemauertem Sockel - Ehemaliges «Wäschhüttli». Sockel «rasapietra» verputzt. Verschiedene Festeröffnungen. Holztreppe an der Südostfassade.

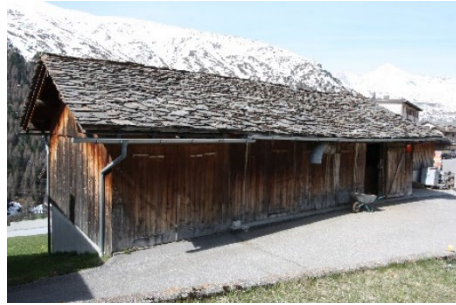
121-A

Gestrickte Stallscheune - Oberbau mit vertikaler Holzverschalung. Anbauten an Nordwest- und an Südostfassade nicht ortsbildprägend (neueres Baujahr).

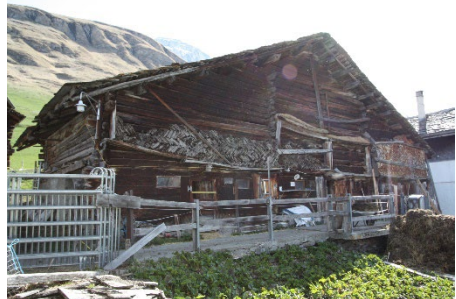
127-B

Gestrickte Stallscheune
An 128 angebaut. Vordach bergseitig störend.

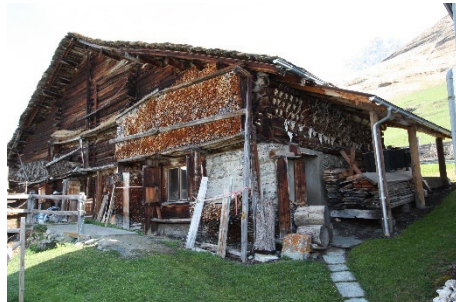
128

Gestrickte Stallscheune mit teilweise gemauertem Sockel - An 127-B angebaut. Fensteröffnungen im Untergeschoss nachträglich erstellt. Vordächer/Anbauten bergseitig störend.

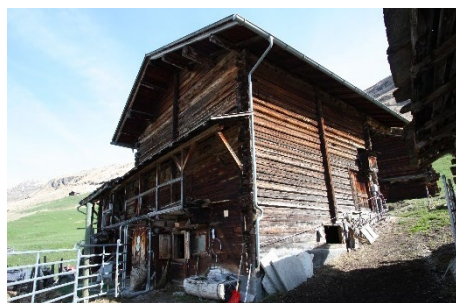
129

Gestrickte Stallscheune
An 129A angebaut. Sehr stark verändert (Erhöhung, Vordach und Laube).

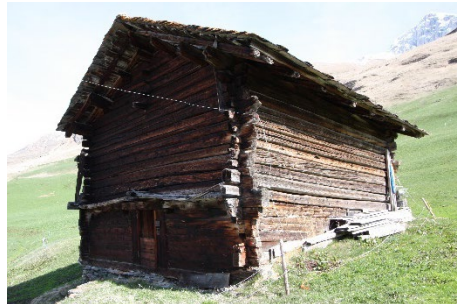
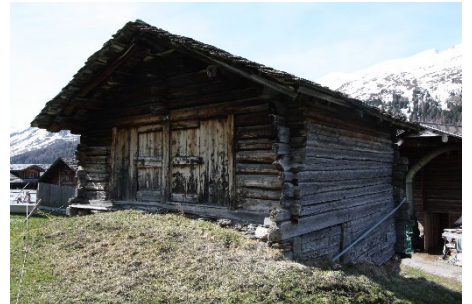
130

Gestrickte Stallscheune
Ausserhalb Bauzone.

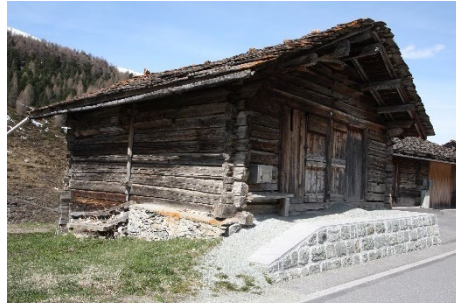
88
L : X
G : /
S : /
E : X

Gestrickte Stallscheune
Teilweise gemauerte Unterfangung. Mauer strassenseitig. Dach sanierungsbedürftig.

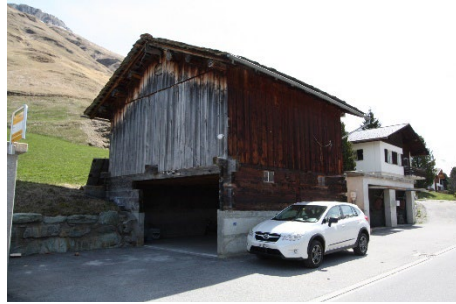
88A
L : X
G : /
S : -
E : -

Gestrickte Stallscheune
Ausserhalb der Bauzone. Stark verändert (Betonsockel, grosse Öffnung im UG und Tor bergseitig).

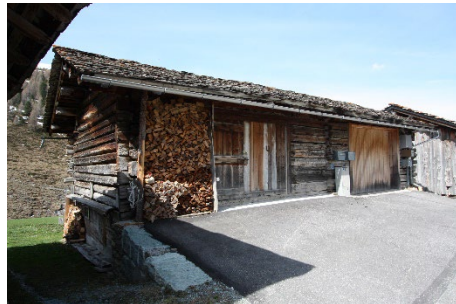
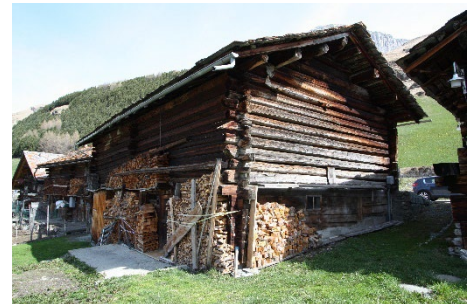
89
L : X
G : /
S : X
E : X

Gestrickte Stallscheune
An 89A angebaut. Rampe strassenseitig.

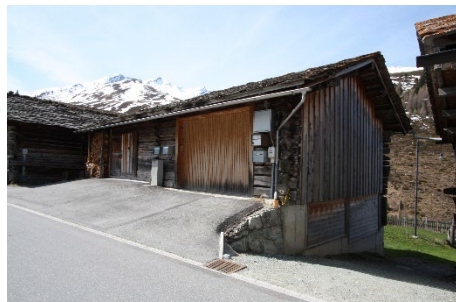
89A
L : X
G : /
S : -
E : -

Gestrickte Stallscheune - An 89 angebaut. Oberbau mit vertikaler Holzverschalung. Teilweise Betonunterfangung. Rampe strassenseitig. Garagentore im Unter- und Erdgeschoss störend.

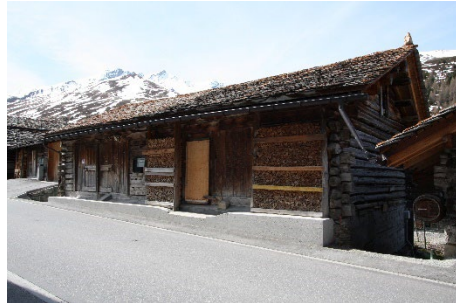
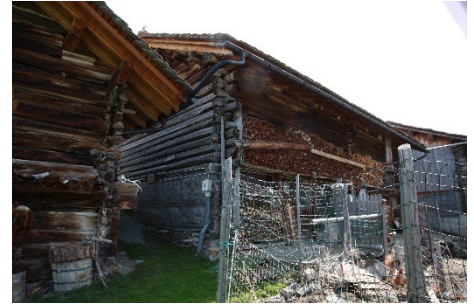
91
L : X
G : X
S : /
E : X

Gestrickte Stallscheune
An 91A angebaut. Betonsockel strassenseitig.

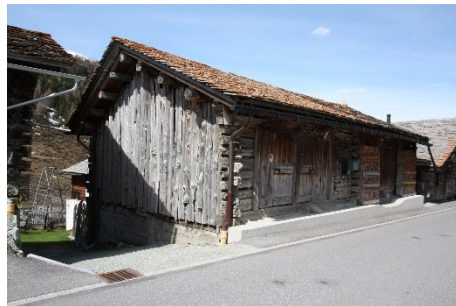
91A
L : X
G : X
S : /
E : X

Gestrickte Stallscheune
An 91 angebaut. Betonsockel strassenseitig. Vertikale Holzverschalung bei Oberbau an Südostfassade.

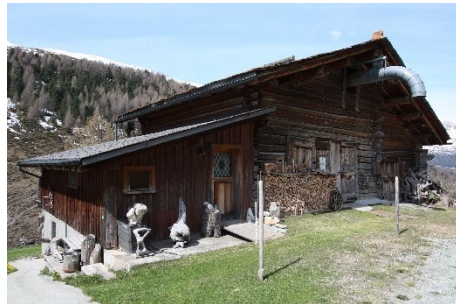
95
L : X
G : /
S : /
E : X

Gestrickte Stallscheune
Anbau an Südostfassade (mit Wohnung/Atelier) und Vordach/Unterstand an Nordwestfassade störend.

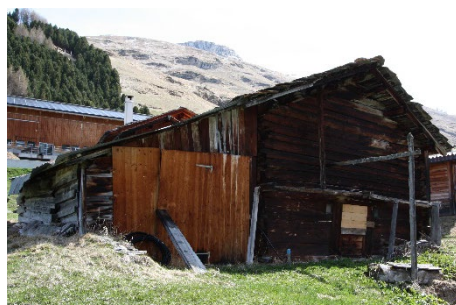
100
L : /
G : X
S : /
E : X

Gestrickte Stallscheune - Anbau (98A-B) an Nordwestfassade sehr störend. Datierung auf Gebäude 1923. Stromleitung südwestlich des Gebäudes.

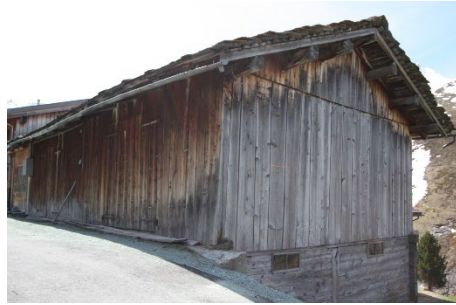
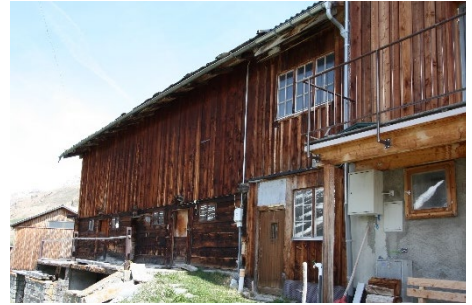
74
L : X
G : /
S : /
E : X

Gestrickte Stallscheune - Oberbau mit vertikaler Holzverschalung. Im südöstlicher Teil vertikale Erschliessung. Bestandteil einer Reihe (74, 80(WH), 80A, 80A-A und 84) charakteristischen Bauten.

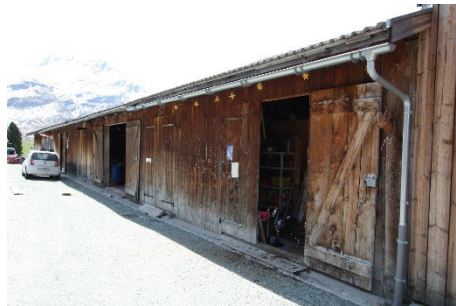
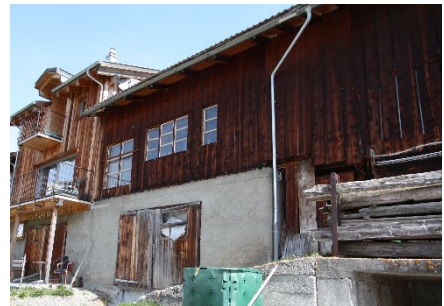
80A
L : X
G : /
S : /
E : X

Gestrickte Stallscheune mit massivem Sockel - Oberbau mit vertikaler Holzverschalung. Öffnungen talseitig. Bestandteil einer Reihe (74, 80(WH), 80A, 80A-A und 84) charakteristischen Bauten.

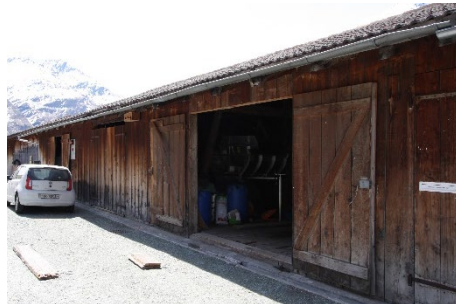
80A-A
L : X
G : /
S : /
E : X

Gestrickte Stallscheune - Oberbau mit vertikaler Holzverschalung. Rampe und Podest aus Beton talseitig. Bestandteil einer Reihe (74, 80(WH), 80A, 80A-A und 84) charakteristischen Bauten.

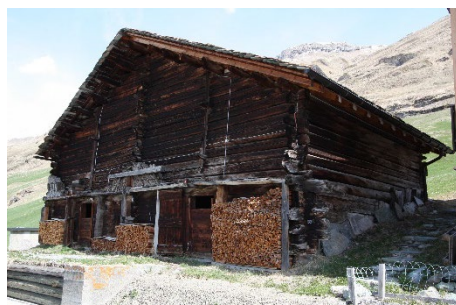
82 82B
L : X
G : X
S : /
E : X

Gestrickte Doppelstallscheune
Garagentor an Nordwestfassade störend. Teilweise Betonunterfangung.

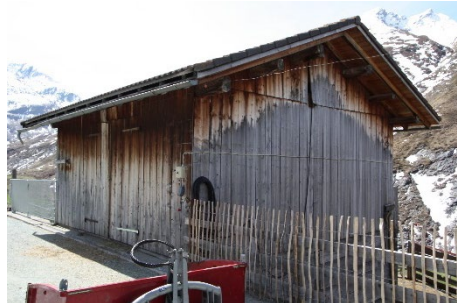
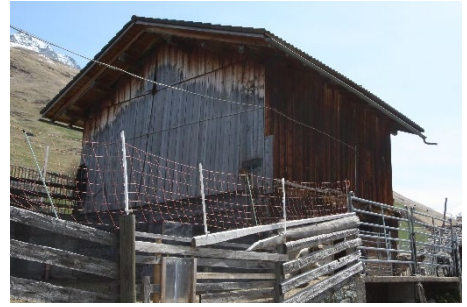
84
L : X
G : /
S : /
E : X

Gestricke Stallscheune
Oberbau mit vertikaler Holzverschalung, Ziegeldach.

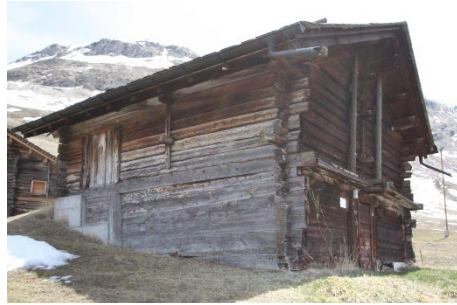
46

Gestrickte Stallscheune
Teilweise Unterfangung aus Beton. Talfassade verstärkt.

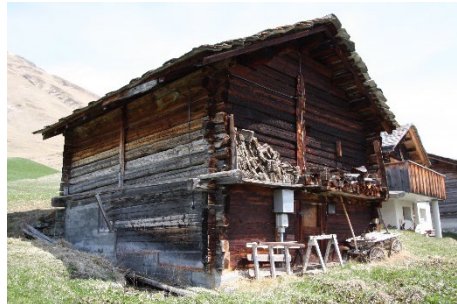
56

Gestrickte Stallscheune
Teilweise Unterfangung aus Beton.

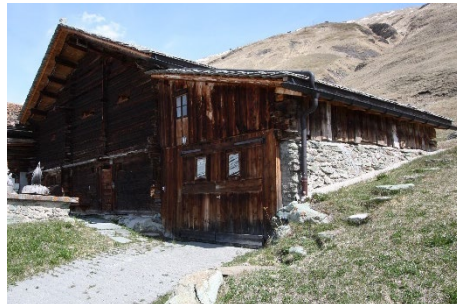
57D

Gestrickte Stallscheune
Passend renoviert (keine Wohnnutzung). Seitlicher Anbau mit gemauertem Sockel atypisch.

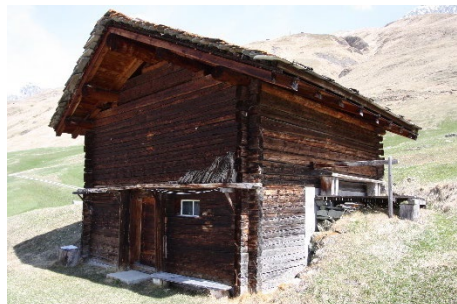
60-A

Gestrickte Stallscheune
Teilweise Unterfangung aus Beton.

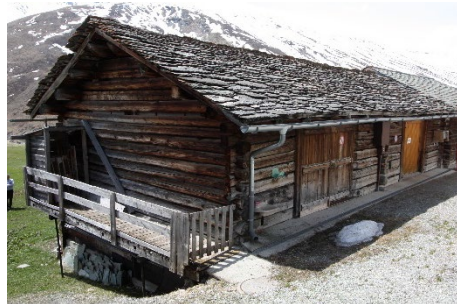
33
L : X
G : /
S : /
E : X

Gestrickte Stallscheune – Laube an Südostfassade. Bestandteil einer Reihe (31, 32, 33, 34, 35, 36 und 37) charakteristischen Bauten. Elektroverteiler an Strassenfassade störend.

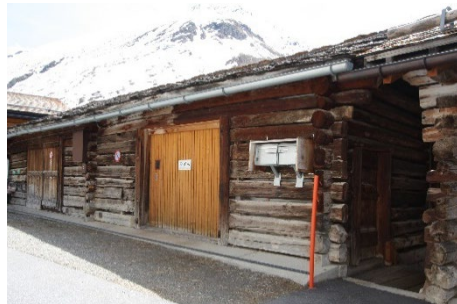
34
L : X
G : /
S : /
E : X

Gestrickte Stallscheune – An 33 angebaut. Gestaltung strassenseitiges Garagentor störend. Schiebetor talseitig atypisch. Bestandteil einer Reihe (31, 32, 33, 34, 35, 36 und 37) charakteristischen Bauten.

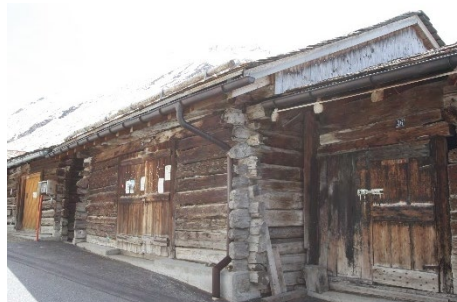
35
L : X
G : /
S : /
E : X

Gestrickte Stallscheune – An 36/37 angebaut. Teilweise Betonunterfangung. Atypische Eindeckung mit Malenco-Platten. Bestandteil einer Reihe (31, 32, 33, 34, 35, 36 und 37) charakteristischen Bauten.

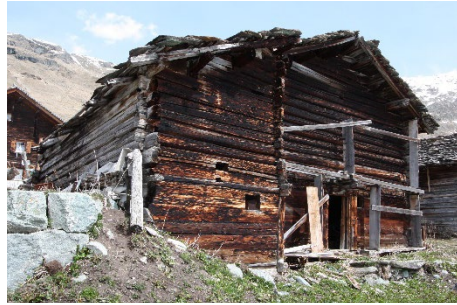
3
L : /
G : /
S : /
E : X

Gestrickte Stallscheune; Sehr kritischer baulicher Zustand. Anbau/Unterstand bergseitig einzigartig in der Gemeinde. Ursprüngliche Dachbedeckung mit Steinplatten und Strickbauweise.

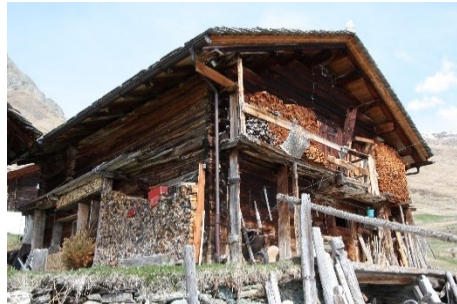
11-A
L : /
G : -
S : X
E : -

Gestrickte Stallscheune
Atypischer Vorplatz mit Betonplatten talseitig. Laube talseitig. Steinplattendach neu.

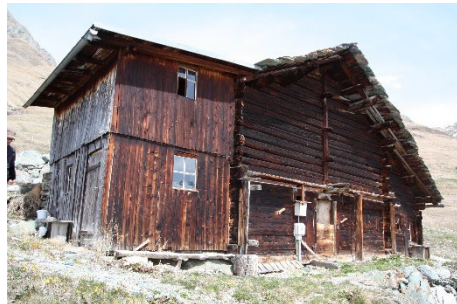
15-B
L : /
G : -
S : /
E : -

Gestrickte Stallscheune. Älterer Anbau an Ostfassade mit gemauertem Sockel. Neuzeitlicher Anbau an Westfassade störend. Bemerkung: Gefahrenzone 2.

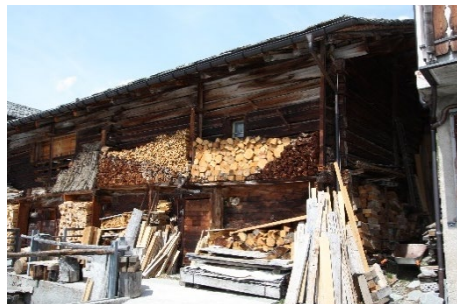
16
L : X
G : /
S : /
E : X

Gestrickte Stallscheune; An 16A (bereits zu Wohnzwecken umgenutzt) angebaut. Laube strassenseitig. Bemerkung: Gefahrenzone 2.

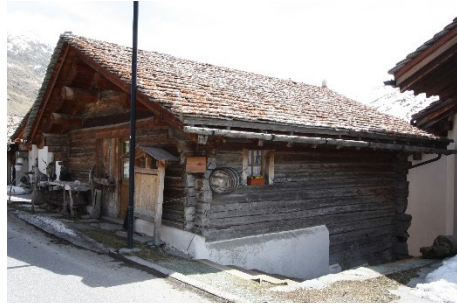
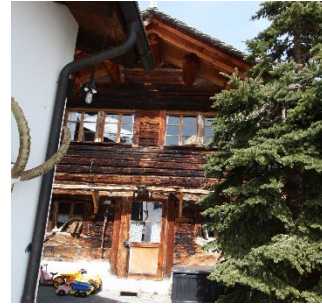
23B
L : X
G : -
S : -
E : -

Gestricke Stallscheune
Teilweise Unterfangung aus Beton. Verschiedene neue Öffnungen.
